## SPRAWOZDANIE Z BADAŃ NR 557/B-2017

Badanie typu (TT)

Przedmiot badania: **Okiennica aluminiowa ALTOMA TS ONE**

### Badanie odporności na obciążenie wiatrem.

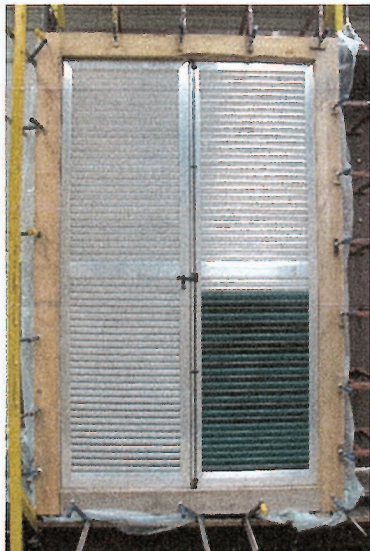
**Fot.1 Próbką 557 na stanowisku badawczym.  
Ustawienie do obciążenia od strony zewnętrznej**

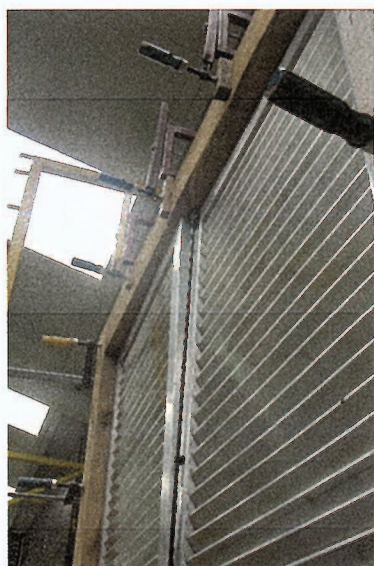
**Fot.7 Próbką 557. Odształcenie skrzydła czynnego pod obciążeniem bezpieczeństwa od strony zewnętrznej**

| <b>Próbka nr 557</b> | | |
|---|---|---|
| <b>Sekwencja 4</b><br>Bezpośrednie obciążenie bezpieczne<br>$p_s = 600 \text{ Pa}$ | | Brak uszkodzeń dyskwalifikujących<br><br>*Wygięcie przyłgi ościeżnicy w miejscu mocowania<br>górnego zaczepu rygla |

Zaleca się, aby w skrzydłach czynnych i okiennicach o wysokości większej niż 1300 mm pojedynczy punkt ryglowania ze skrzydłem biernym znajdował się maksymalnie +/- 100 mm od środka wysokości belki pionowej skrzydła.

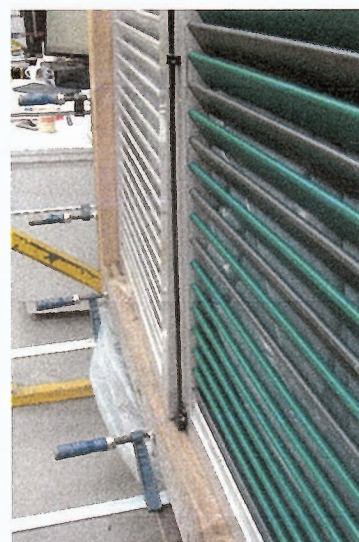
**Fot.8 Próbką 557. Odształcenie skrzydła czynnego pod obciążeniem bezpieczeństwa od strony zewnętrznej**
